ANEXO N ° 1 IMÁGENES

2.- Sitios evaluados y que presentan daños: las imágenes que se presentan a continuación corresponden a una muestra del universo de sitios evaluados, a modo referencial.

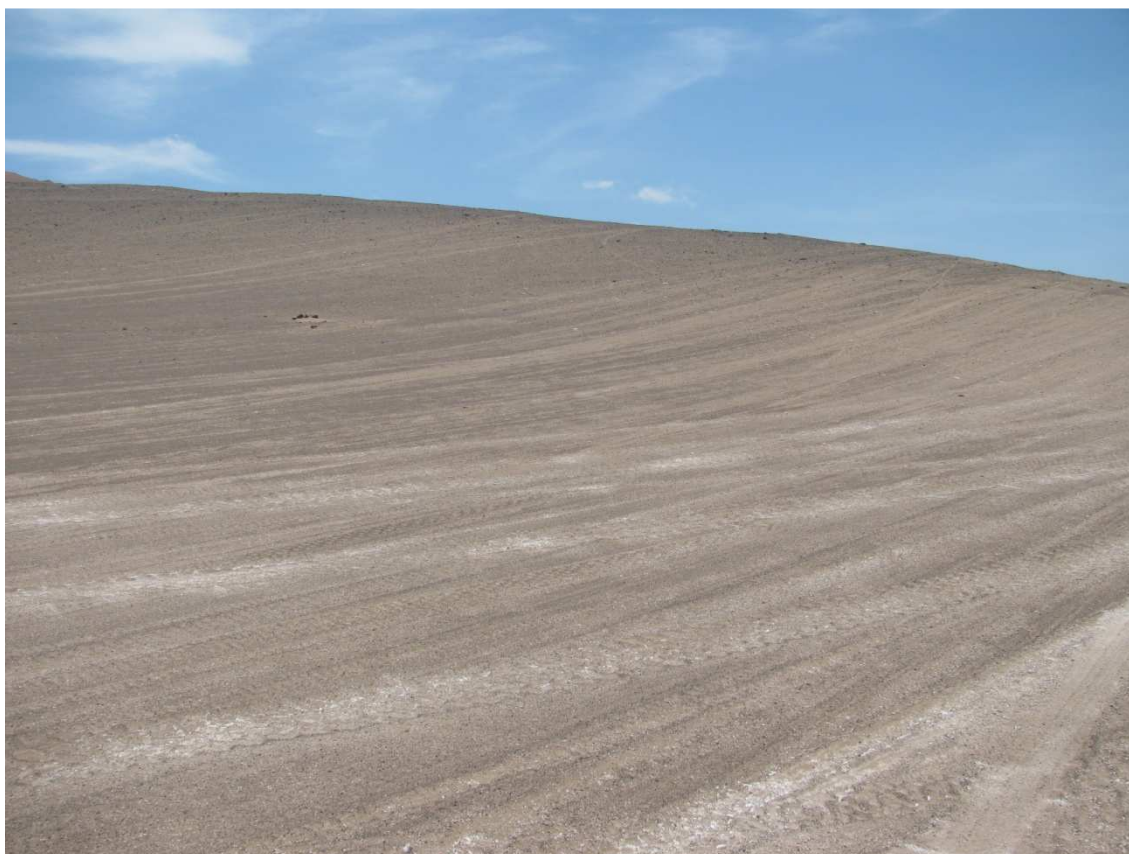
Imagen Nº 13: corresponde al sitio C7-08, identificado en la ruta SS6.

Este sitio correspondía a una pequeña estructura, asociado a material cultural lítico, óseo y malacológico. Presenta un alto daño, en términos de magnitud e impacto visual.

La medida de protección solicitada consistió en que los competidores se “acotaran al camino existente”, situación que no ocurrió. En la imagen se aprecian las huellas de vehículos en un amplio espacio.

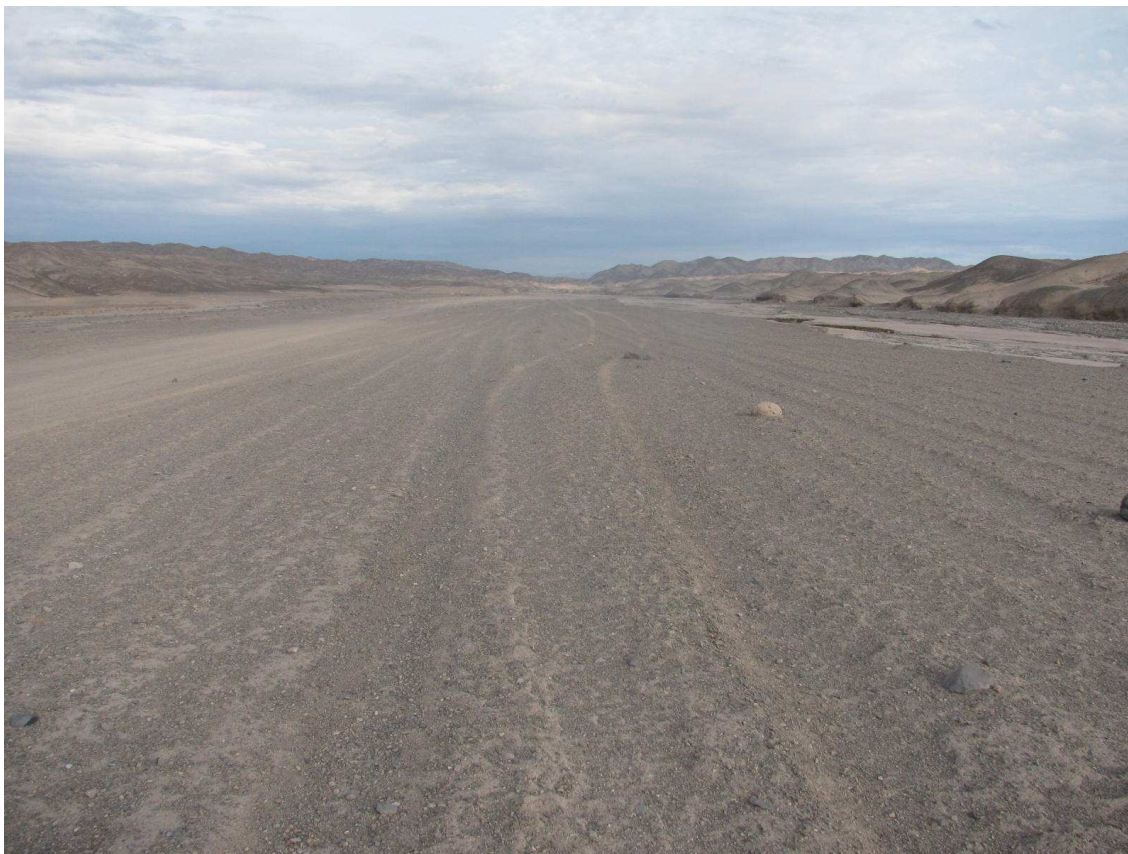
Imagen Nº 14: Corresponde al sitio A6-02, identificado en la ruta SS5.

Este sitio fue identificado durante la línea de base como una huella tropera. La medida de protección solicitada fue “Punto de Control”; sin embargo, se aprecian gran cantidad de huellas vehiculares sobre la huella tropera, en sentido longitudinal.

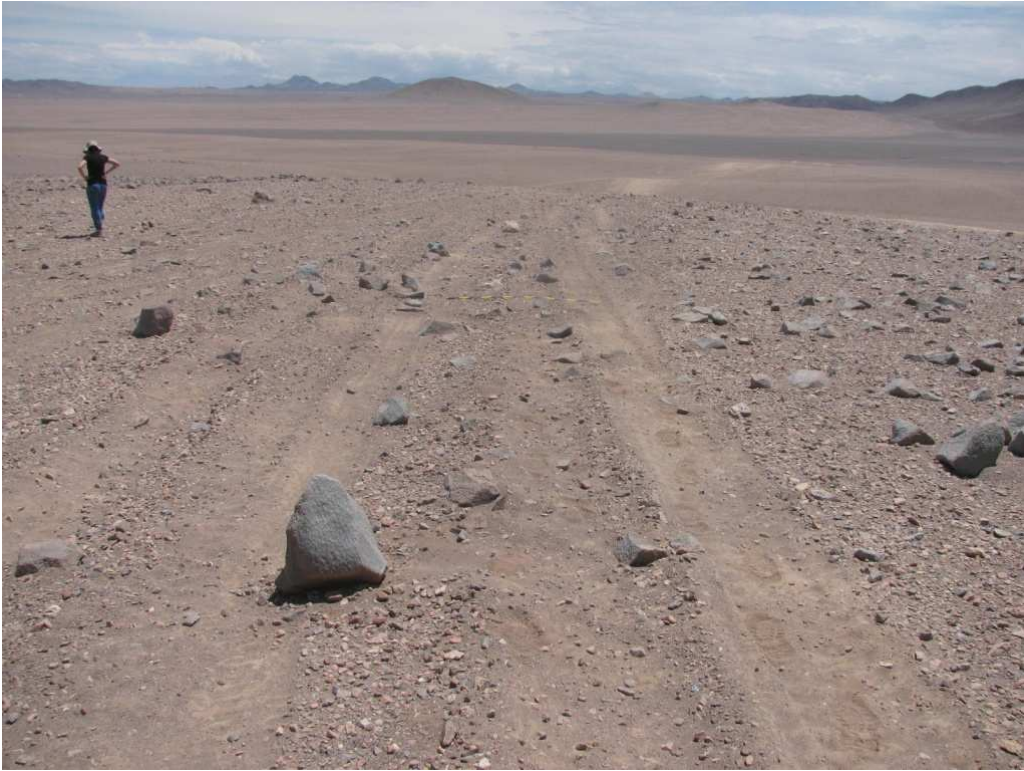
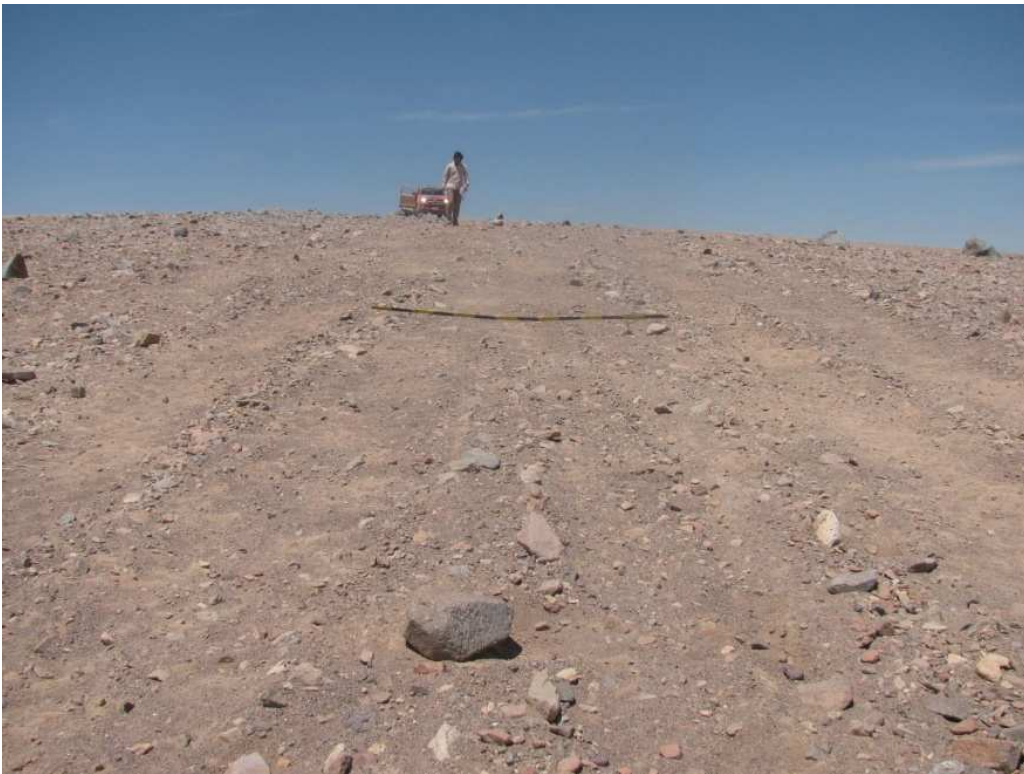
Imágenes Nº 15 y 16: Corresponde al sitio C1-01, identificado en la Ruta SS4.

Se trata de un sitio de cronología prehispánica, cuya evidencia cultural consiste en estructuras derruidas y gran cantidad de material lítico distribuido en superficie.

La medida de protección solicitada consistió en “informar en la hoja de ruta de los competidores” y “restricción al camino existente”. Según lo apreciado en terreno, no fue respetada la medida de restricción al camino, siendo evidente la alta magnitud del daño, tanto a nivel superficial como estratigráfico. Es decir, la competencia atravesó el sitio en su totalidad.

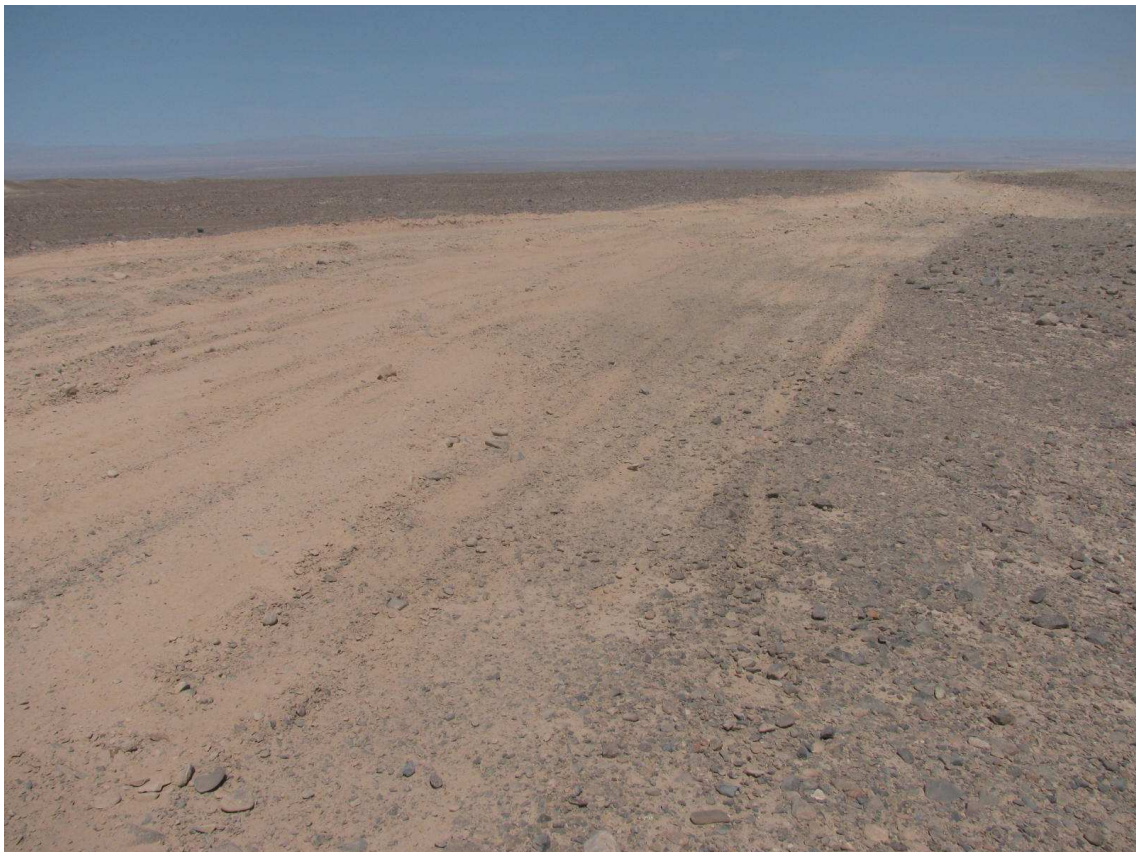
Imagen Nº 17: Sitio C6-01, identificado en la Ruta SS5.

Según la descripción de la línea de base, corresponde a 4 eventos de talla en distintas materias primas, destacando uno de ellos por la presencia de un instrumento bifacial (raspador).

Se solicitó establecer un “Punto de Control” al inicio de una curva existente para evitar que los competidores pasaran sobre los restos prehispánicos. El daño detectado es de tal magnitud, que los restos registrados en la línea de base no se aprecian en el terreno.

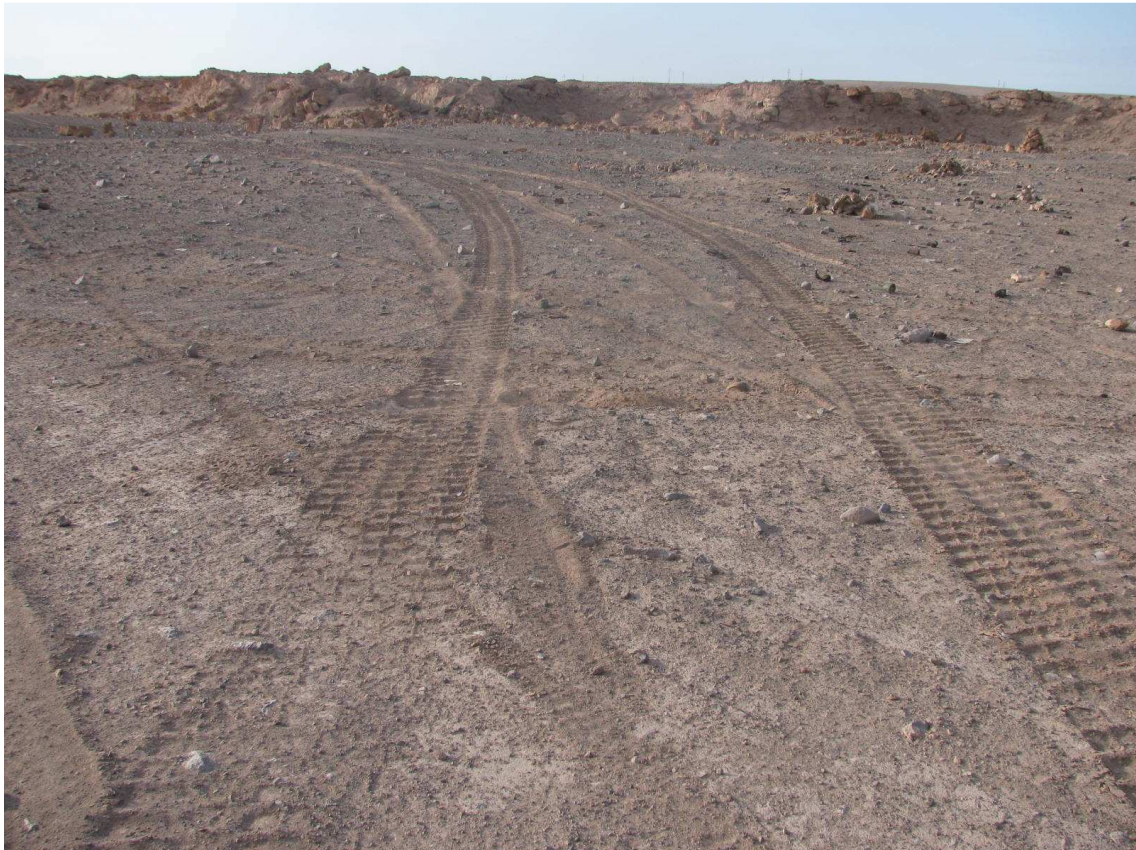
Imagen Nº 18: Sitio Lagunas 2, identificado originalmente durante la línea de base para el Rally Dakar 2010, afectado por la versión Dakar 2011.

El sitio fue descrito como un campamento salitrero amplio, asociado a dos trincheras de extracción de caliche. No se solicitaron medidas de protección para la versión Dakar 2011. Se aprecian huellas que atravesaron el campamento.
