HALLAZGOS DE ARQUITECTURA INKA EN EL CURSO SUPERIOR DEL RÍO JUNCAL (CUENCA DEL RÍO ACONCAGUA, IV REGIÓN)

Presentación

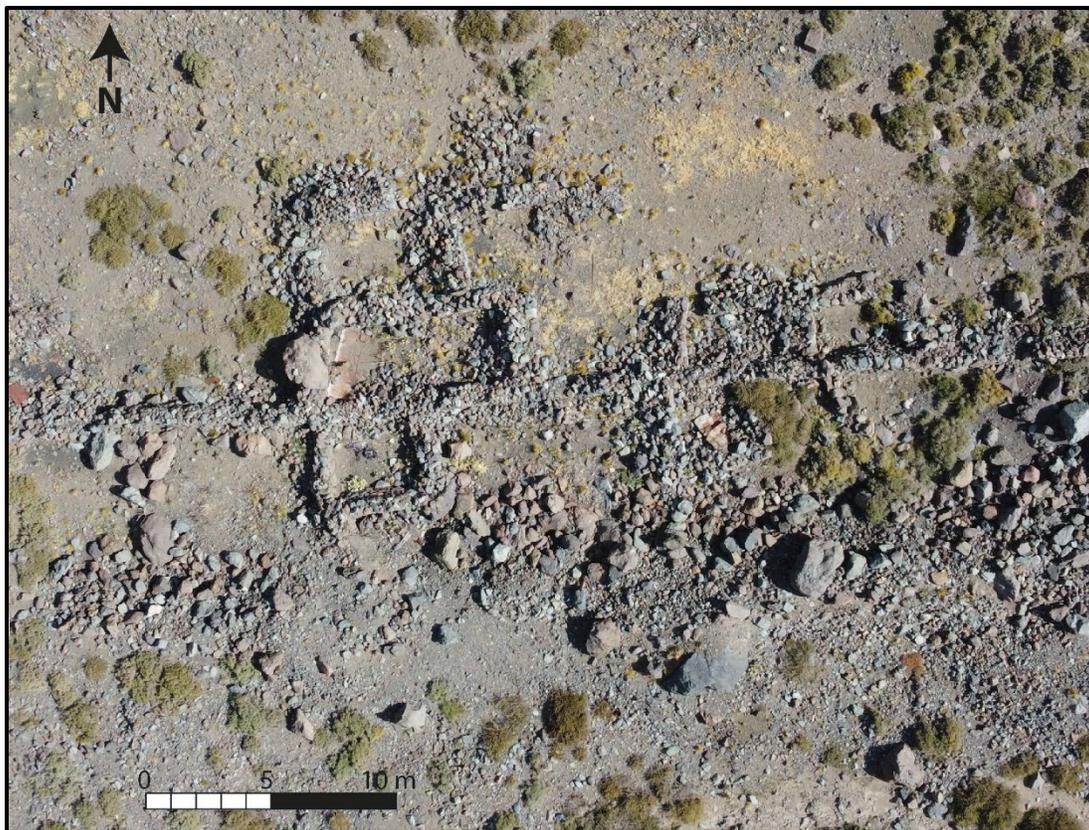
Figura 3. Aerofotografía de la planta del sitio Paramillo del Juncal 4-SC-9.

Este sitio se ubica al norte del cono aluvial de la Qda. Barros Negros a 2365 m de altitud en las coordenadas UTM 394564 E 6360422 N (Figura 2)³. Se trata del sitio más complejo de los localizados y está compuesto por 9 estructuras rectangulares dispuestas en una superficie de aproximadamente 840 m² y con una orientación aproximada de 95° SE (Figura 3). Sin embargo, su característica más notoria es que trascurre por su tercio sur un muro que partiendo un poco aguas arriba del sitio, llega hasta el curso mismo del río Juncal. Nueve de las 11 estructuras rectangulares presentan los rasgos de arquitectura inka ya señalado (Figura 4, 5 y 6), al cual se agrega al menos un vano perfectamente delimitado con rocas mayores seleccionadas para producir un ángulo cercano a 90° y caras planas (Figura 6 izq).

Por su parte el ya señalado muro que pasa por el tercio sur del área de los recintos (Figura 3) y que hoy sirve de delimitador de la propiedad en la cual se encuentra el Parque Andino Juncal, tiene una extensión de 680 m. cruzando todo el cono aluvial de la Qda Barros Negros, siguiendo en general un rumbo 262 °, aunque en su extremo al llegar al río Juncal gira levemente hacia el sur para asumir un rumbo de 247 ° (Figura 9).

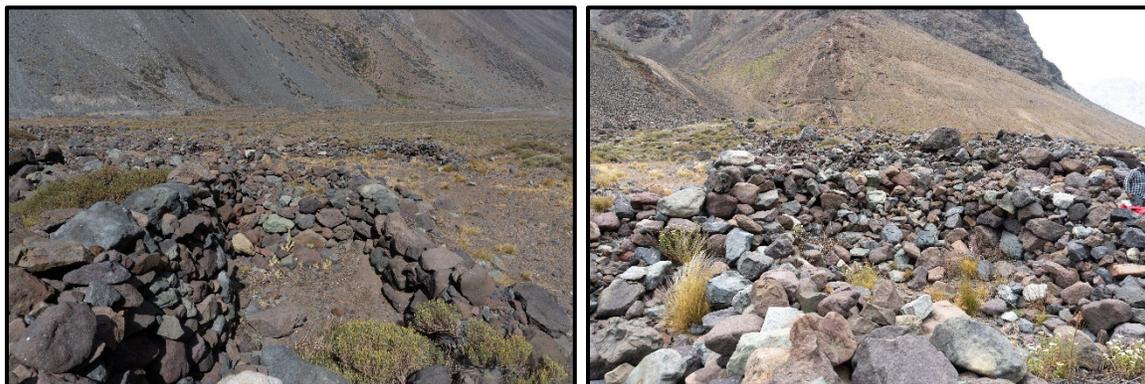
Figura 4. Ejemplos de recintos rectangulares del sitio Paramillo del Juncal 4-SC-9.

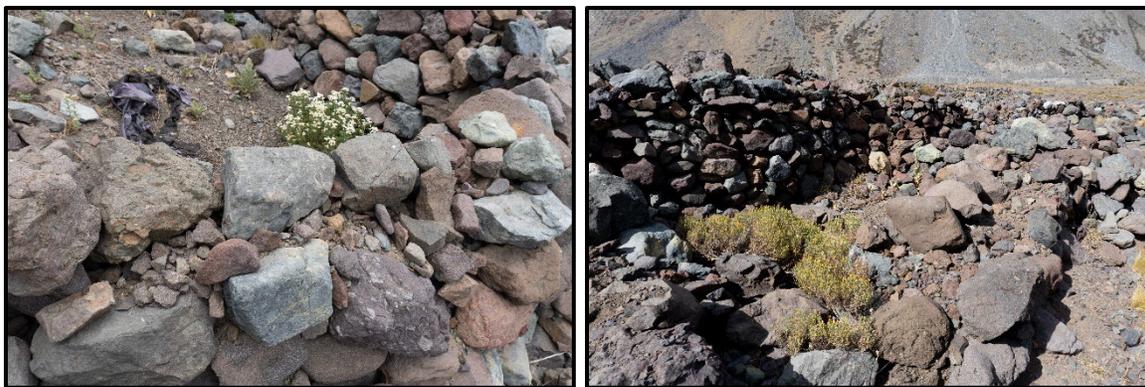
Figura 5. Ejemplos de muros de doble hilada con relleno del sitio Paramillo del Juncal 4-SC-9.

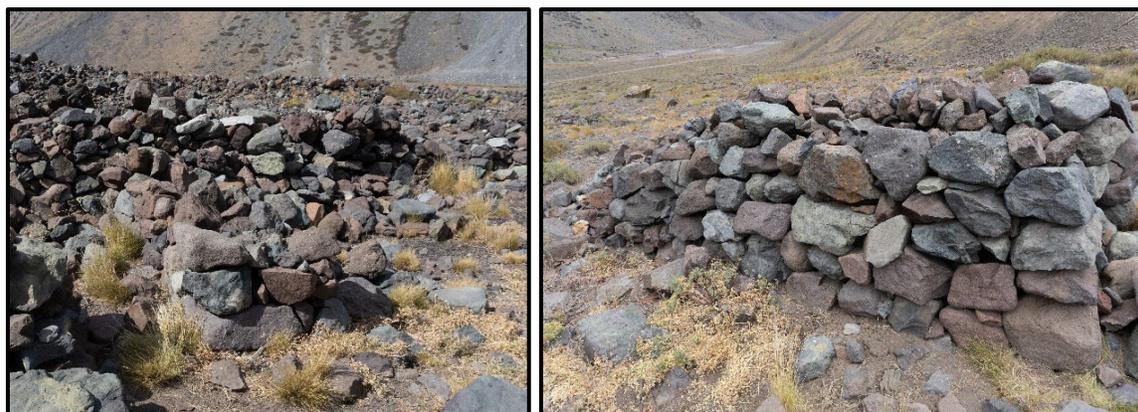
Figura 6. Ejemplos de muros aplomados y con selección de caras planas de rocas hacia el exterior del sitio Paramillo del Juncal 4-SC-9.

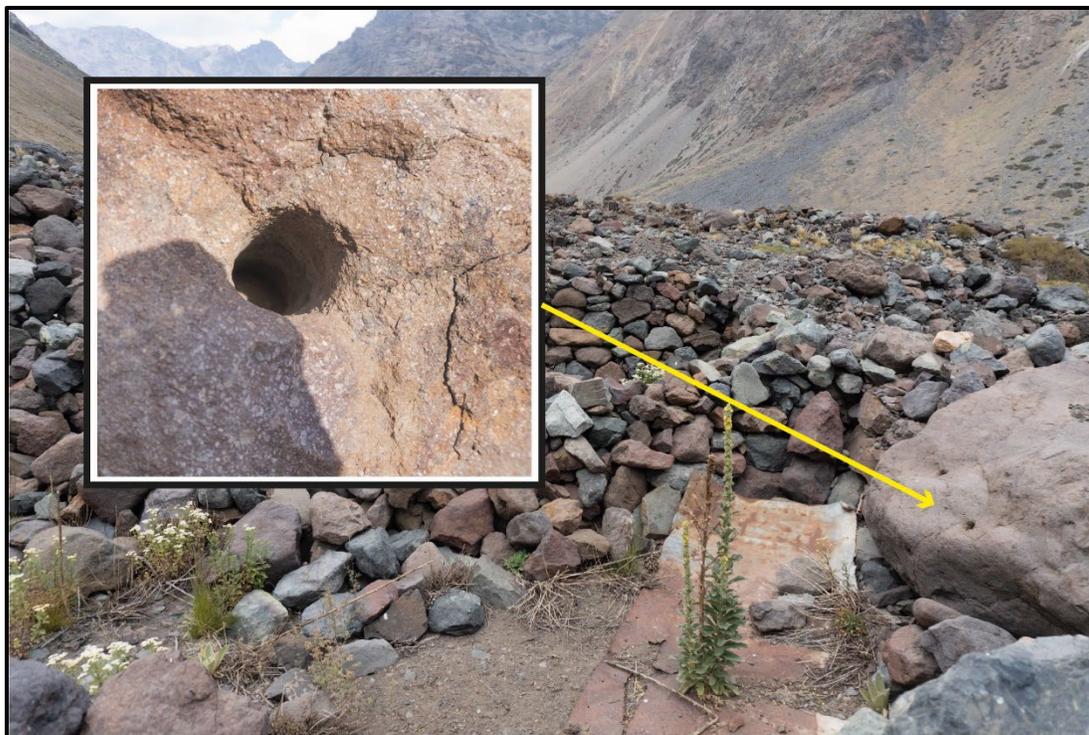
Junto con las estructuras se identificó la presencia de una de las ya señaladas horadaciones circulares en un bloque localizado en el centro del sitio (Figura 7) y una suerte de monolito en el sector del borde E del sitio (Figura 7). Este está formado por un apilamiento de bloques de mediano tamaño que configuran una estructura de planta subrectangular y que es similar a otro descubierto en el sitio inka de Puente de Tierra en las nacientes del río Maipo (Cornejo 2008: Figura 10), elemento que en otras regiones han sido interpretados como un hito demarcador de límites o fronteras, así como relacionados con la observación astronómica en tiempos inka (Sanhueza 2004; 2005)

Figura 7. Horadación circular del sitio Paramillo del Juncal 4-SC-9.

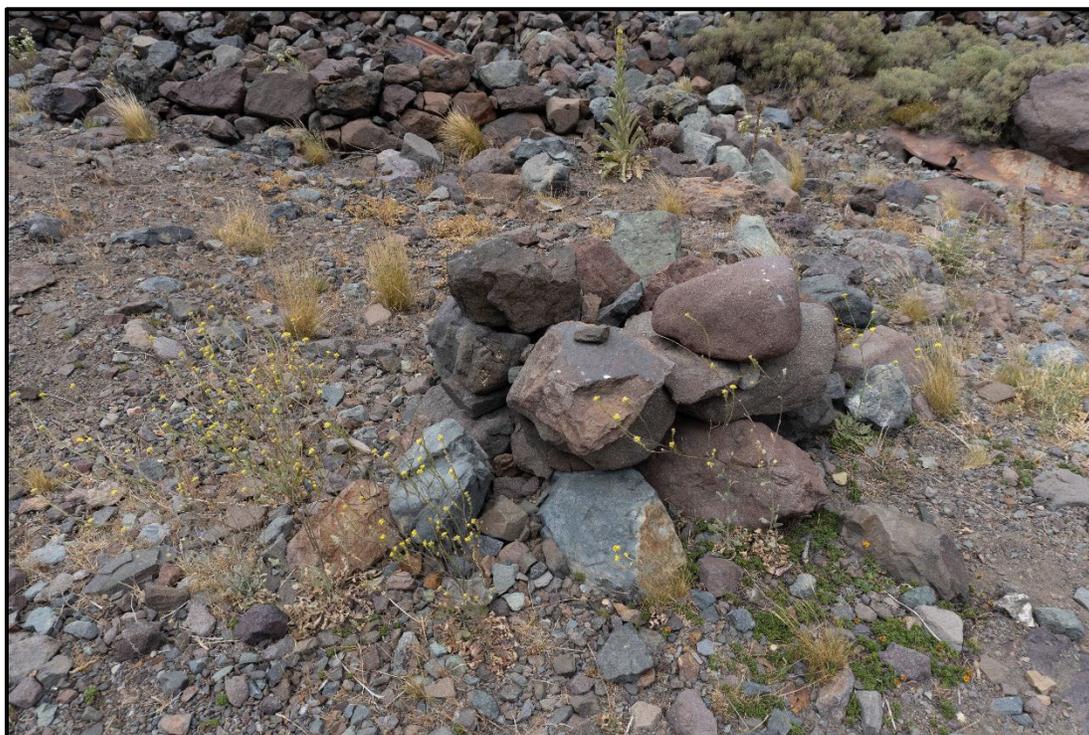
Figura 8. Monolito del sitio Paramillo del Juncal 4-SC-9.

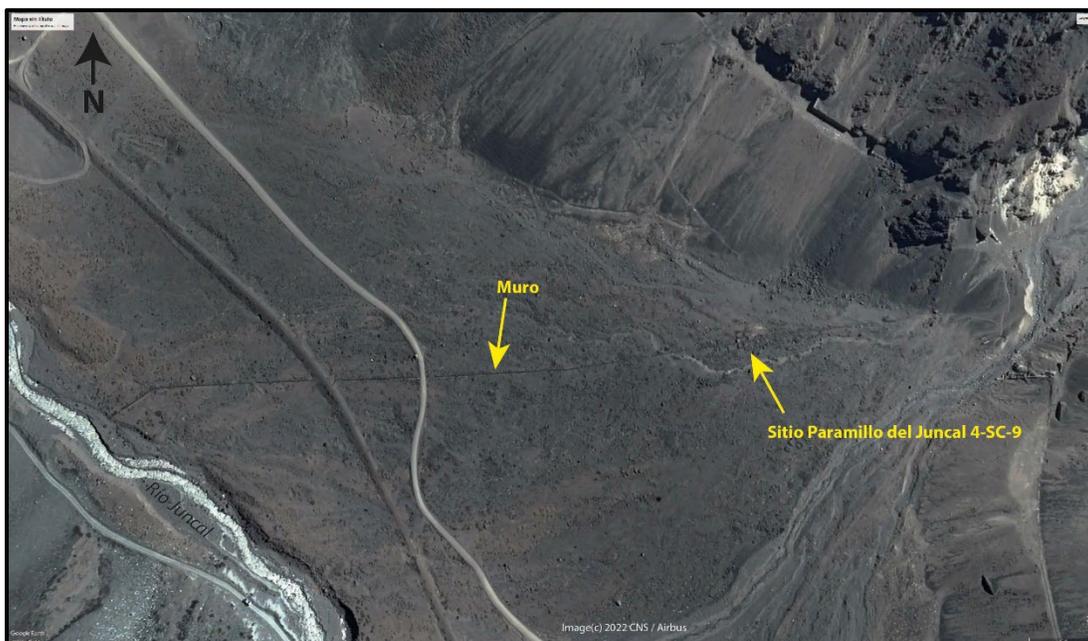
Figura 9. Disposición general del muro.

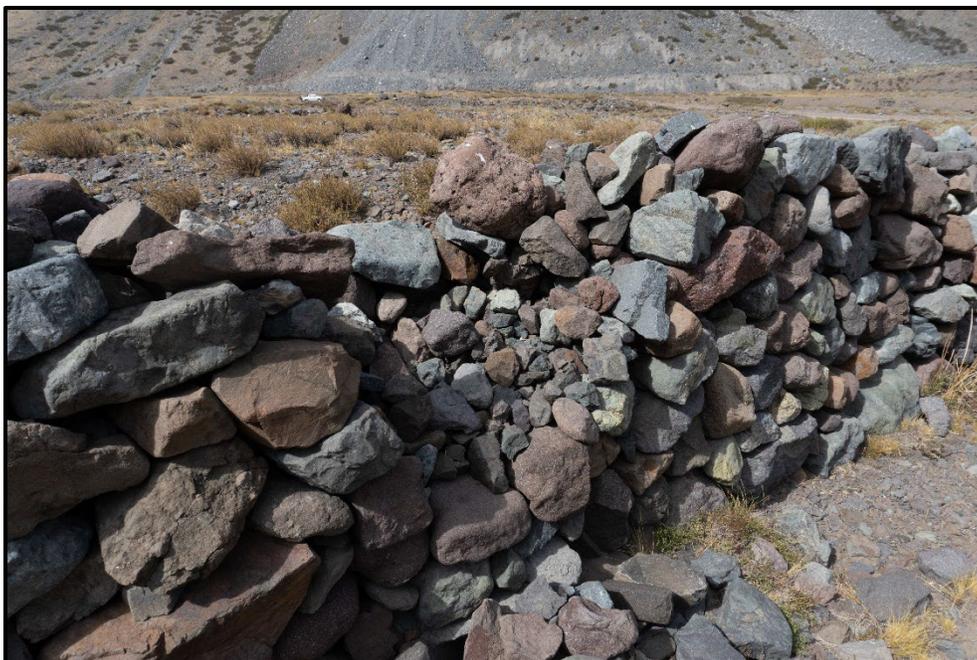
Al igual que en el caso de la arquitectura de los recintos del sitio Paramillo del Juncal 4-SC-9, este muro está construido con la técnica de doble hilada con relleno (Figura 10) y en general sus caras están aplomadas (Figura 11), alcanzando alturas medias cercanas a 1,5 m. En el tercio E el muro incluye una gran roca en la cual se ubica una de las ya mencionadas pequeñas horadaciones circulares (Figura 12). De acuerdo a los datos entregados por la propietaria del Parque Andino Juncal este muro aparece en los deslindes de la propiedad en su escritura de 1911 y en una rápida revisión de antecedentes bibliográficos encontramos que ya es mencionado por Vicuña Mackenna en 1856, refiriéndose a él como “...otros acciden(sic) singulares cual el *Paramillo del Juncal* que es una muralla perpendicular...”(pp:440) y “...entre la muralla perpendicular que presenta el *Paramillo del Juncal*...” (pp: 444).

Figura 10. Sector semiderrumbado del muro donde se aprecia la técnica constructiva de doble hilada con relleno.

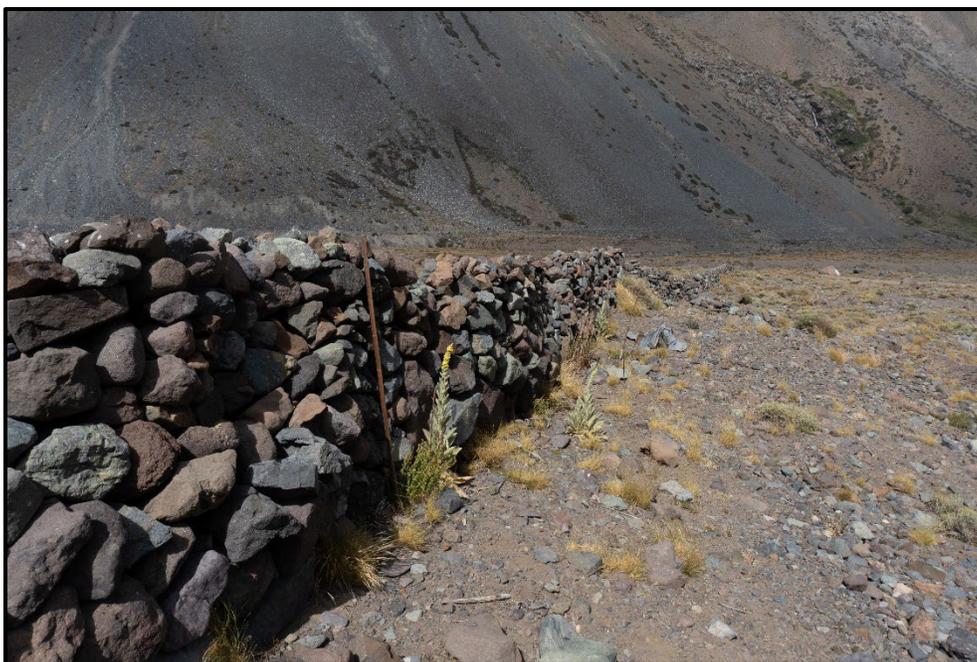
Figura 11. Vista general del aplomo del muro.

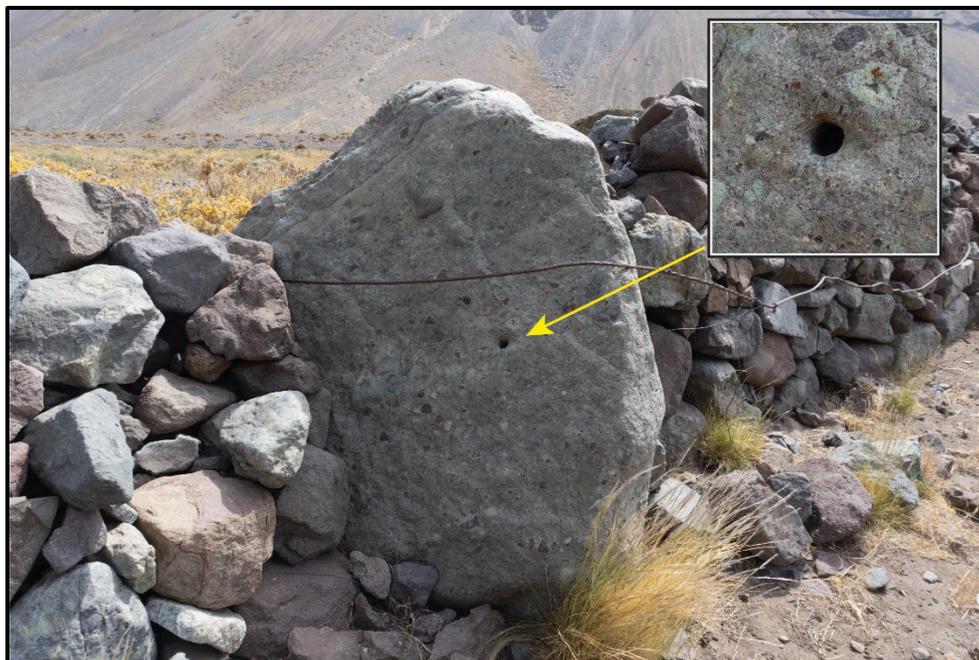
Figura 12. Roca integrada al muro que presenta una horadación circular.

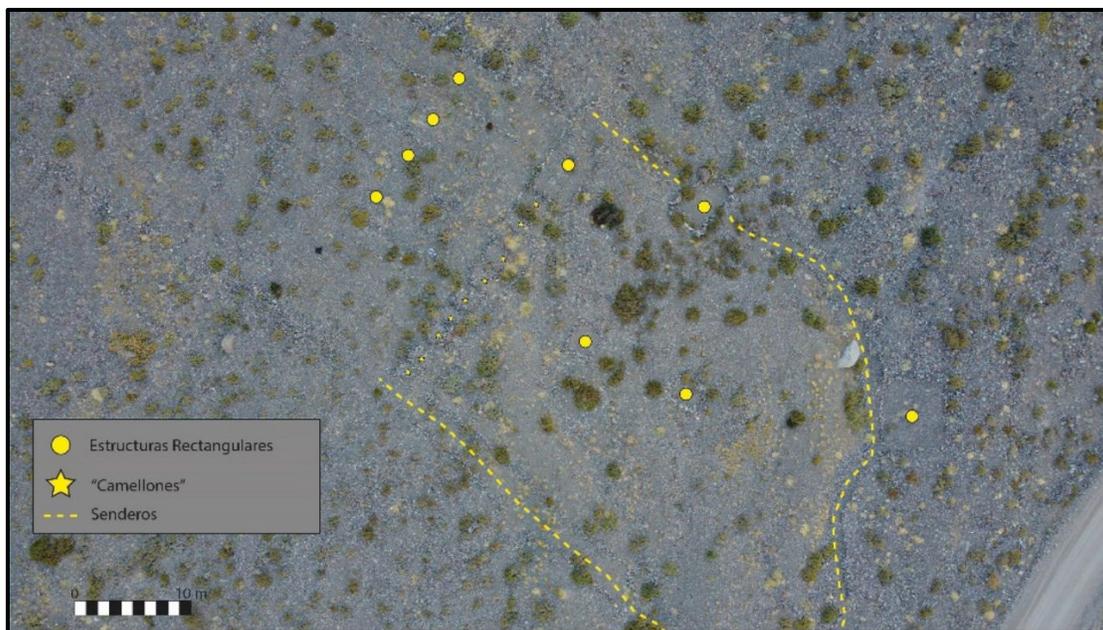
Aproximadamente a 150 m al E de Paramillo de Juncal 4-SC-9 se encuentra un área (Área 51) relativamente plana donde se ubica una serie de estructuras rectangulares menores que definen campos rectangulares que están unidos y delimitados por pequeños senderos bordeados con alineamientos de rocas (Figura 13) y que, si bien no poseen características claramente de arquitectura inka, podrían ser de interés patrimonial. Entre ellos destaca una serie de 9 estructuras rectangulares pequeñas que están rellenas de sedimentos, que asemejan camellones de pequeño tamaño (Figura 14). En el lado norte de esta área, circula un sendero de suelo despejado y también delimitado con rocas de unos 150 m de extensión y cerca de 1,5 m de ancho (Figura 15). Este parece subir desde el NE en dirección al sitio Paramillos del Juncal 4-SC-9, aunque su trazo está intervenido en partes por una huella vehicular que dificulta seguirlo completamente.

Figura 13. Vista aérea de las estructuras del Área 51

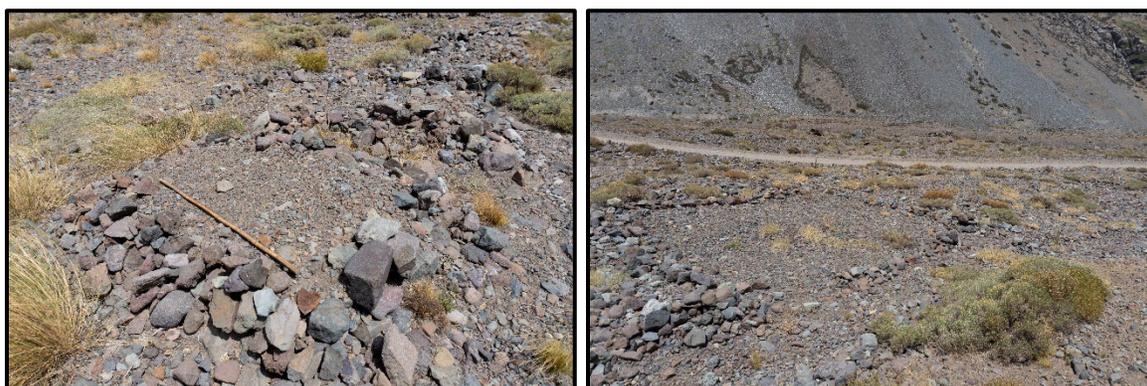
Figura 14. "Camellones" (la vara usada como escala tiene un largo de 1,4 m) (Izq.) y estructuras y senderos del Área 51 (Der.).

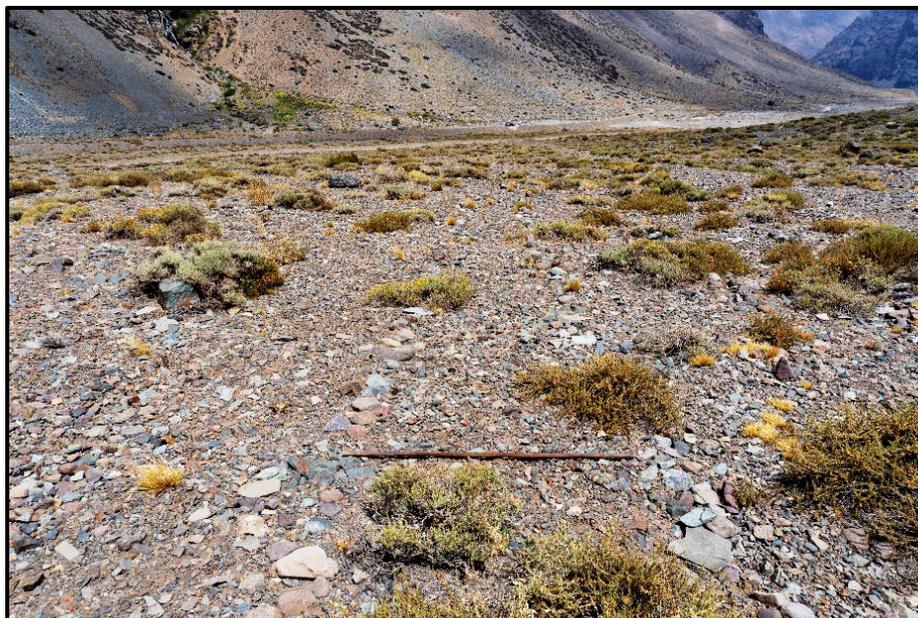
Figura 15. Sendero al norte del área 51.

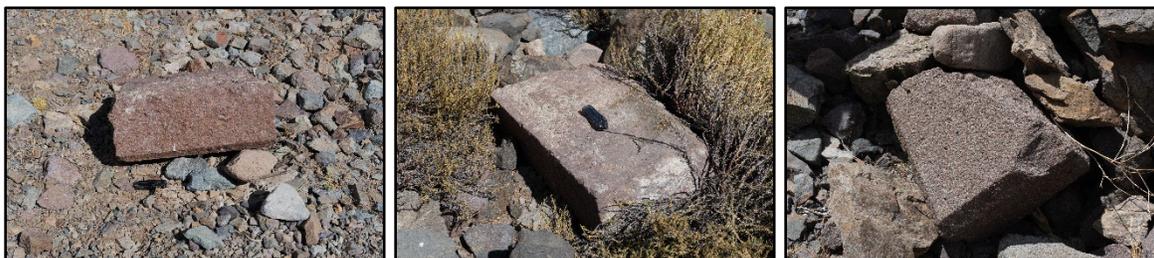
De hecho, toda esta área ha sido muy intervenida en tiempos recientes e históricos con actividades relacionadas con la línea del antiguo tren trasandino que se encuentra muy cercana. Entre estas intervenciones destacan una serie de 4 bloques rectangulares de una piedra rosada finamente tallados en dos o tres de sus caras y que suponemos corresponden a partes de cargas caídas desde el ferrocarril trasandino (Figura 16).

Figura 16. Bloques tallados del Área 51.

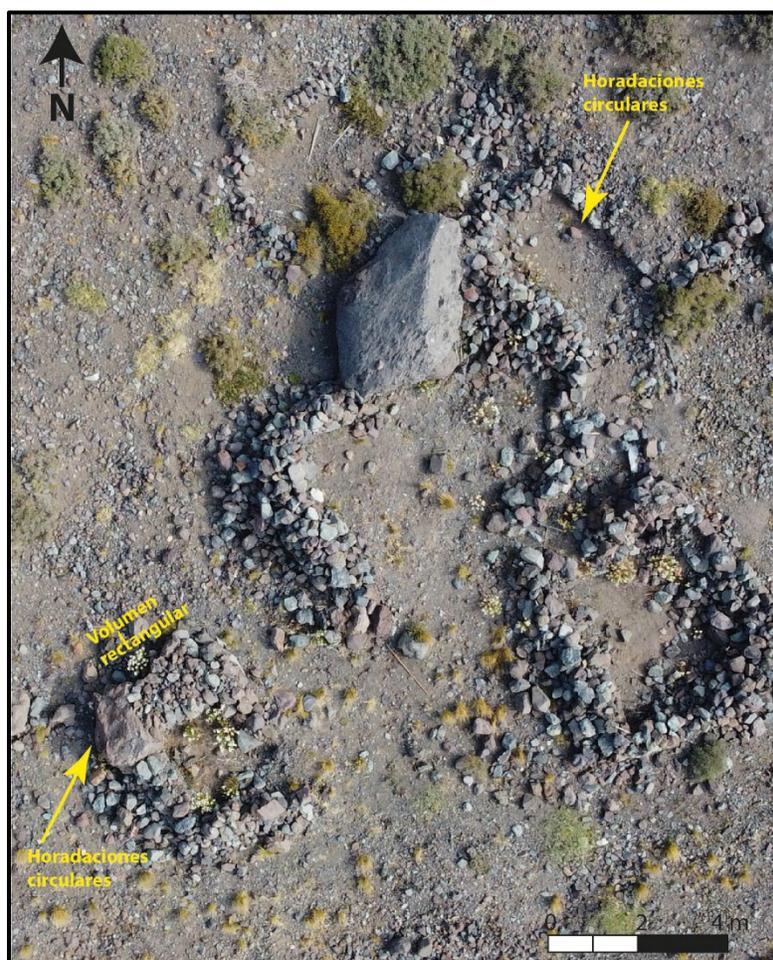
Este sitio se ubica al sur del cono aluvial de la Qda Barros Negros a 2362 m de altitud en las coordenadas UTM 394609 E 6360338 N (Figura 2).⁴ Corresponde a una pequeña agrupación de 6 estructuras rectangulares dispuestas en una superficie de aproximadamente 150 m², 4 de las cuales presentan claras evidencias de elementos arquitectónicos Inka. Pese a que ha sido reutilizado en tiempos históricos y recientes se observan plantas rectangulares (Figura 17), muros construidos con la técnica de doble hilada con relleno y selección de caras planas de las rocas hacia el exterior y muros aplomados (Figura 18).

Figura 17. Aerofotografía de la planta del sitio Ventisca 4-SC-6.

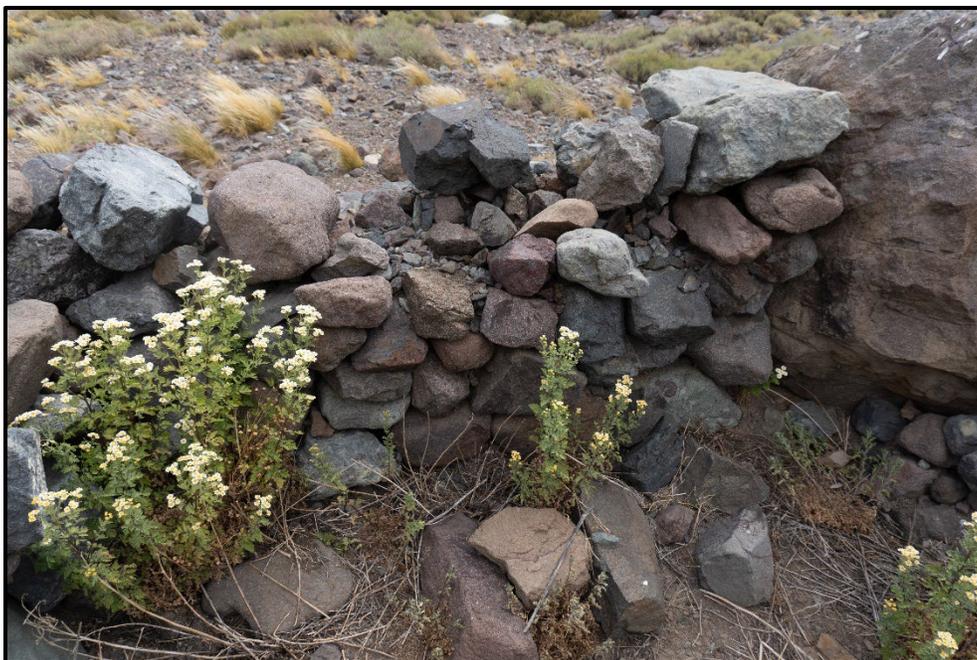
Figura 18. Técnica constructiva de doble hilada con relleno del sitio Ventisca 4-SC-6.

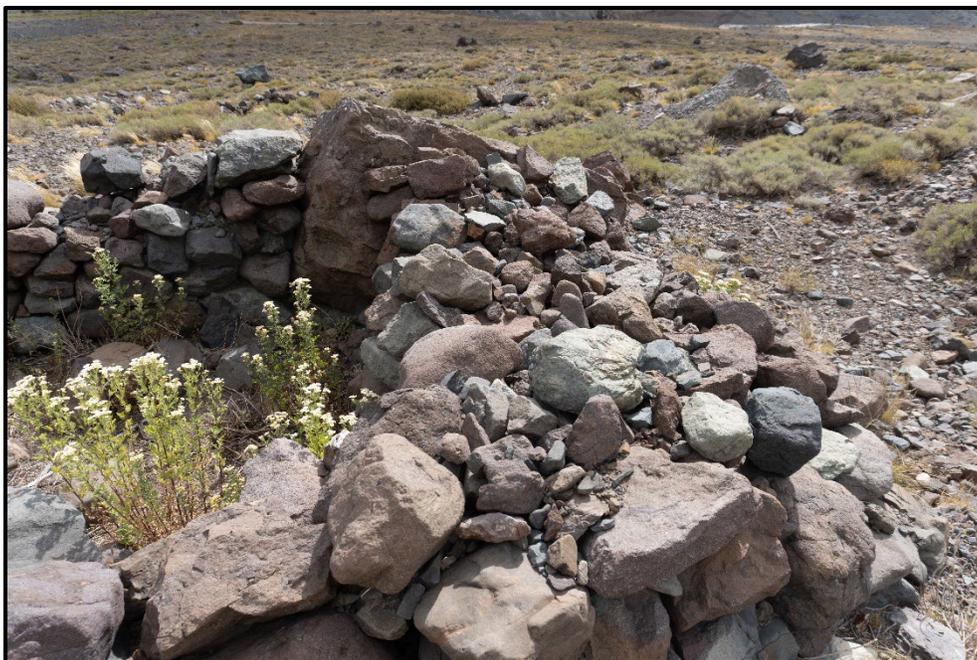
Una de las estructuras tiene adosado un volumen rectangular relleno de rocas (Figura 17, y Figura 19), que dado su grosor no parece corresponder a un muro propiamente tal, aunque sirve para cerrar la estructura por uno de sus costados. Esta misma estructura incorpora un gran bloque rocoso en una de sus esquinas, al cual de hecho esta adosado al volumen rectangular (Figura 19), y en cuya cara exterior presenta una serie de 10 horadaciones circulares pequeñas todas de distinta profundidad y diámetros (Figura 20). En el lado opuesto del sitio (Figura 17) se encuentra otro bloque con estas horadaciones circulares. En este caso se trata de un bloque pequeño que presenta sólo dos horadaciones circulares (Figura 21), el cual se encuentra en el suelo al pie de uno de los muros, por lo cual suponemos que puede haber sido en algún momento parte de dicho muro, probablemente como uno de los bloques que formaban su hilada interior.

Figura 19. Volumen rectangular adosado a una de las estructuras del sitio Ventisca 4-SC-6.

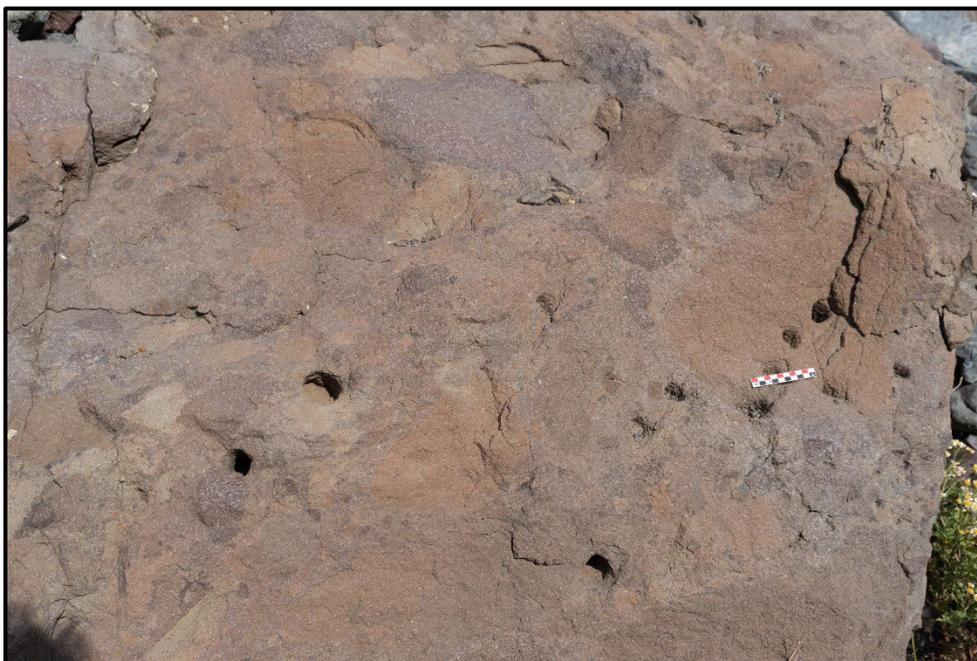
Figura 20. Conjunto de horadaciones circulares en uno de los bloques rocosos presentes en el sitio Ventisca 4-SC-6.

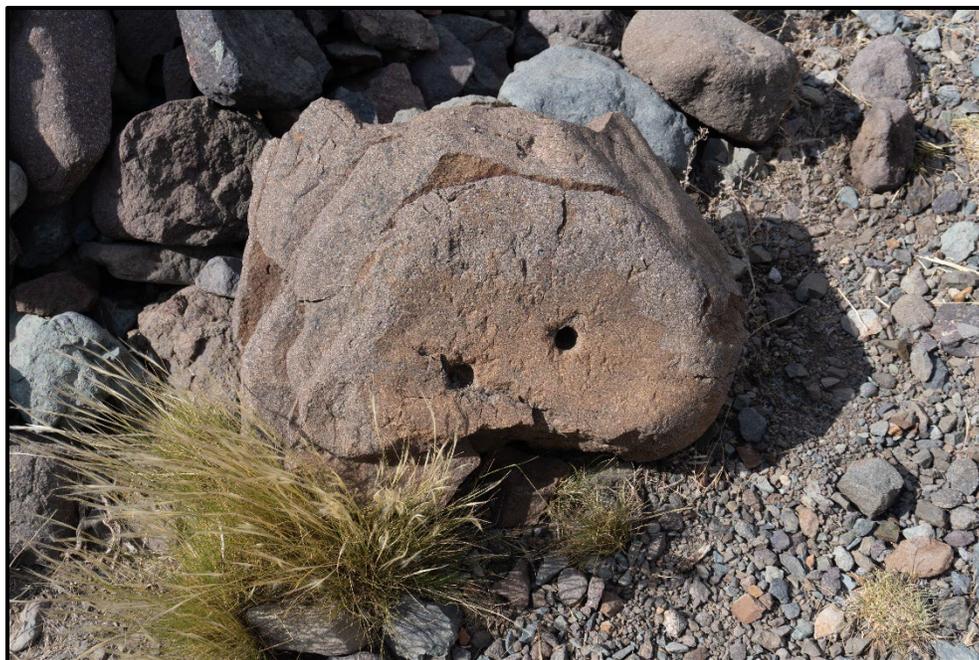
Figura 21. Segundo bloque con horadaciones circulares en el sitio Ventisca 4-SC-6.

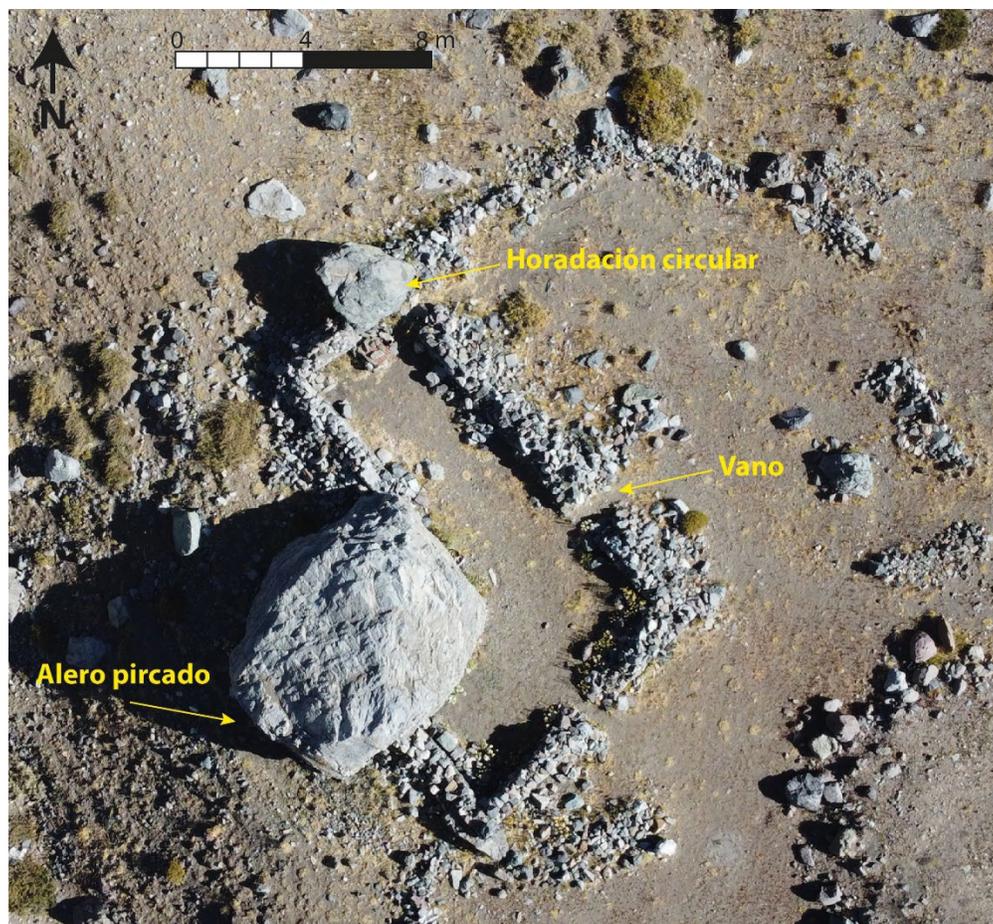
Este sitio se ubica en la terraza del río Juncal, 500 m al NW de la desembocadura de la Qda Barros Negros, a 2295 m de altitud en las coordenadas UTM 393874 E 6360574 N (Figura 2).⁵ Se trata de un solo recinto con un largo máximo de 13 m y 9 m de ancho máximo que presenta una planta de una forma rectangular truncada, que se adapta al declive del borde de la terraza y a los dos grandes bloques rocosos que forman parte del conjunto (Figura 21). En sus alrededores presenta otras estructuras, pero parecen ser producto de ocupaciones posteriores. Sus muros presentan los rasgos arquitectónicos inkaico ya señalados: técnica de doble hilada con relleno (Figura 22 izq.), selección de caras planas de las rocas hacia el exterior y muros aplomados (Figura 22 der.). A la vez en el muro nororiente presenta evidencias de un vano perfectamente definido (Figura 21 y 23), en el cual se seleccionó bloques rocosos de manera de obtener un vano perfectamente rectangular.

Figura 21. Aerofotografía de la planta del sitio Rancho 0-LC-1

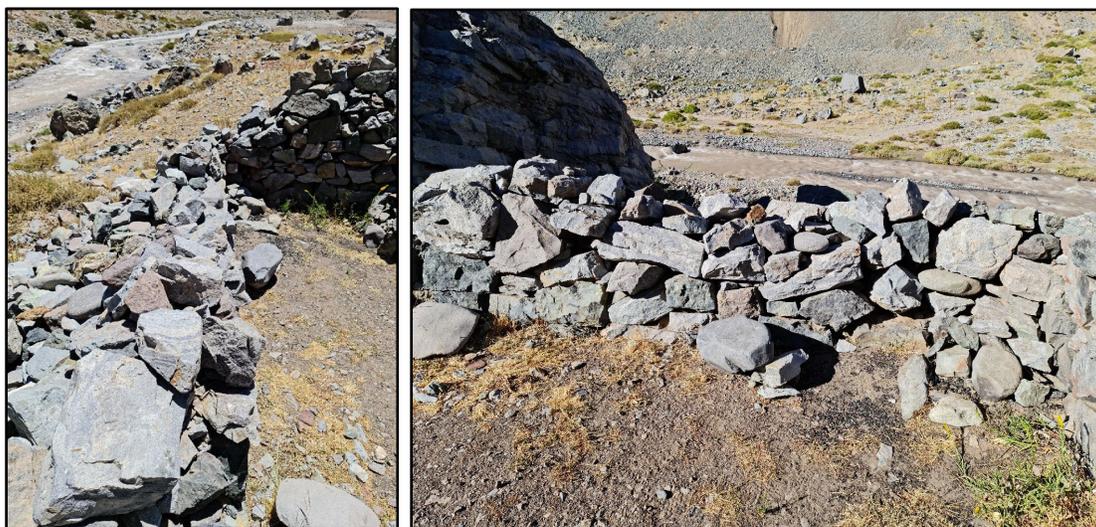
Figura 22. Presencia de doble hilada con relleno (der.) y muros aplomados con selección de caras planas hacia el exterior del sitio Rancho 0-LC-1.

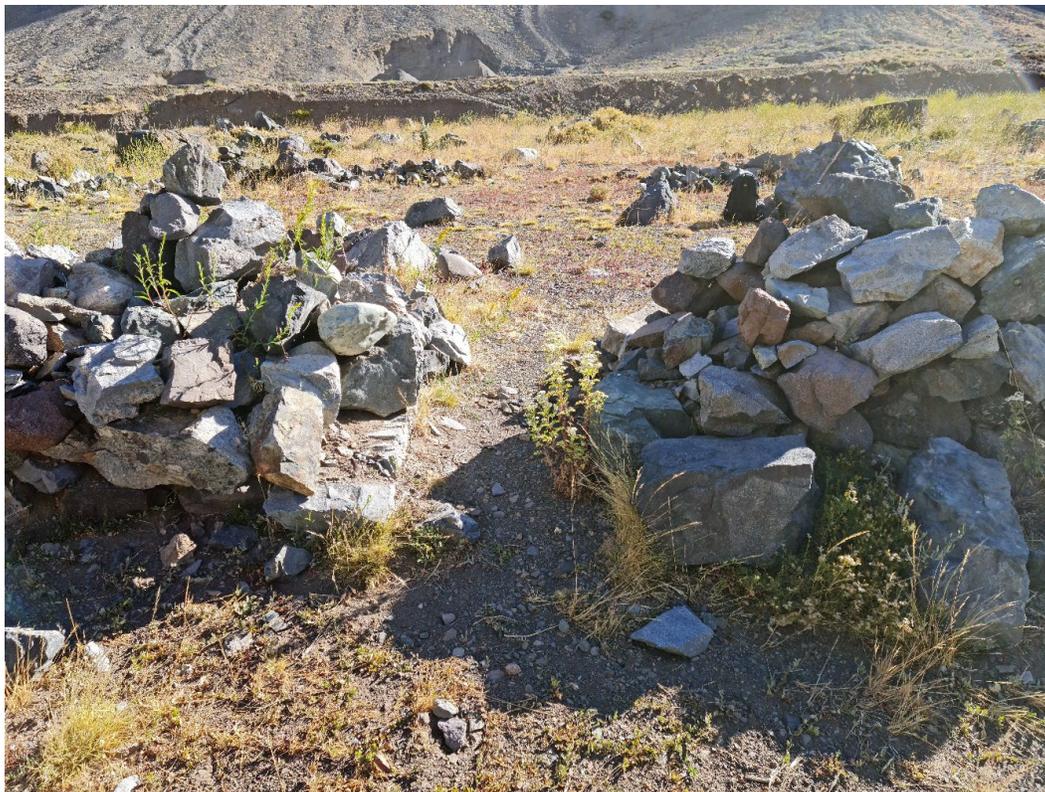
Figura 23. Vano del muro nororiental del sitio Rancho 0-LC-1.

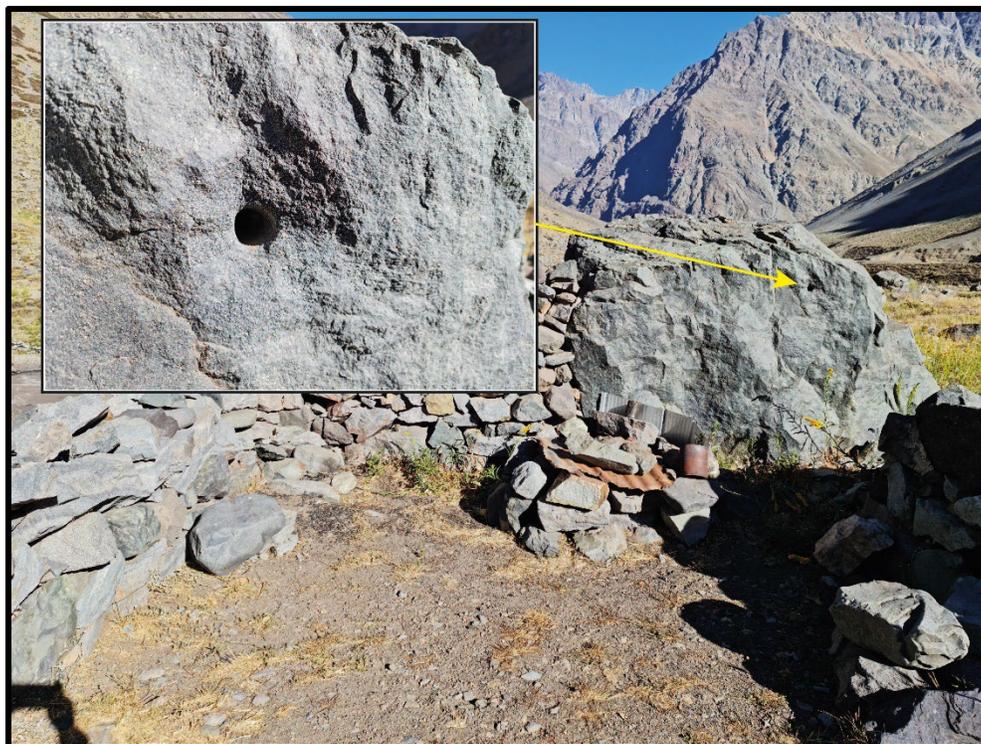
Los muros de este sitio están apoyados en dos bloques rocosos y en el menor de ellos, ubicado en el vértice norte se encuentra una de las ya mencionadas horadaciones circulares que mira hacia el interior del sitio (Figura 21 y 24). Este sitio es el único en el cual se logró observar en superficie la presencia de materiales arqueológicos mobiliarios, incluyendo una mano de moler, desechos líticos y fragmentos cerámicos muy erosionados producto del constante reuso del lugar hasta tiempos actuales. Estos materiales no son sin embargo claramente asociables con las evidencias de arquitectura inka presentes en el sitio.

Figura 24. Horadación circular del sitio Rancho 0-LC-1

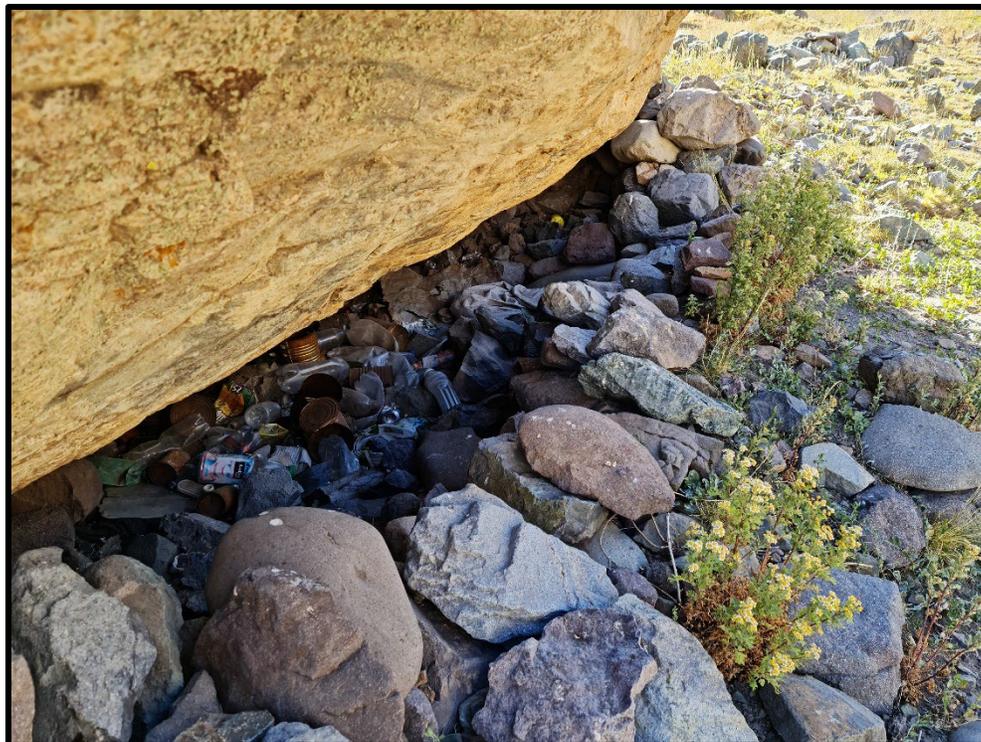
También sin relación evidente con el patrón arquitectónico inka se destaca en el sitio la presencia de un alero pircado en la cara exterior del bloque rocoso más grande que forma el conjunto (Figura 21). Este se caracteriza por tener un espacio interior no muy alto (máximo 1,0 m) y un espacio de abrigo de unos 7 m de ancho y 3 m de profundidad máxima (Figura 26). Su boca esta completamente delimitada por una pirca que está muy derruida por el uso actual, el cual a la vez ha dejado su interior completamente cubierto de basuras subactuales y actuales.

Figura 26. Alero del sitio Rancho 0-LC-1.

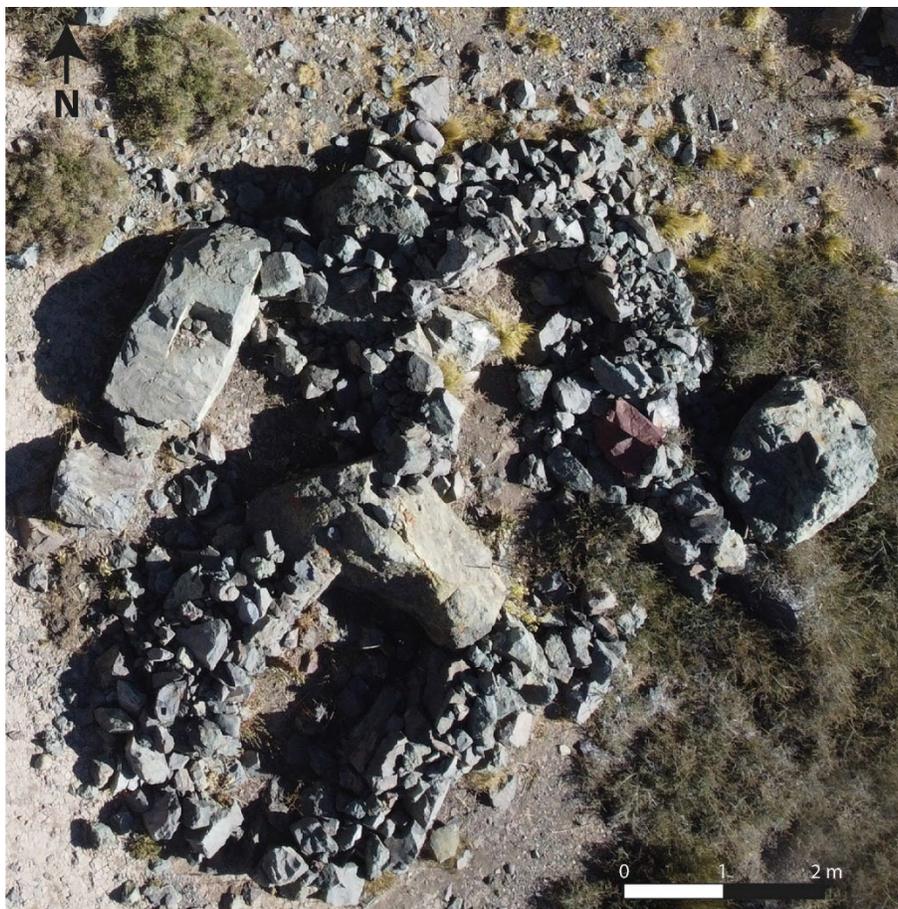
Este sitio se ubica en la terraza del río Juncal, 630 m al NE de la desembocadura de la Qda. Lagunillas, a 2338 m de altitud en las coordenadas UTM 394877 E 6359804 N (Figura 2).⁶ Se trata del sitio más impactado del conjunto de los localizados, siendo evidente que buena parte de la arquitectura del lugar ha sido reutilizada y parcialmente transformada en tiempos subactuales. Pese a lo cual se distinguen dos estructuras que parecen tener una planta rectangular, con gruesos muros construidos con técnica de doble hilada con relleno (Figura 27).

Figura 27. Aerofotografía del sitio Túnel 11-EE-1.

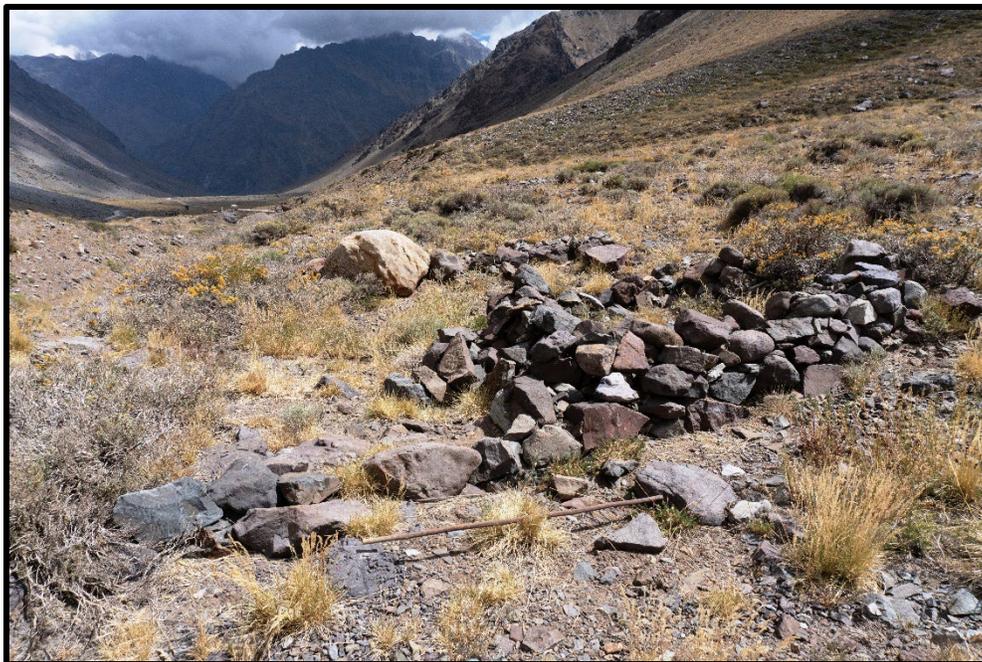
Unos pocos metros al norte de las estructuras principales, se observa lo que parece ser un cimiento de gran espesor (ca. 90 cm) construido con técnica de doble hilada con relleno que se prolonga por al menos 4 m y sobre el cual en tiempos históricos o subactuales se construyó una estructura de planta subrectangular elaborada con pirca simple (Figuras 28 y 29), muy similares a otras dispuestas en las cercanías. En superficie no se aprecia que este cimiento forme parte de una estructura cerrada propiamente tal, aunque a pocos metros se observa lo que parece ser otro fragmento de un cimiento de similares características (Figura 30).

Figura 28. Cimiento construido con técnica de doble hilada con relleno (la vara que sirve de escala tiene un largo de 1,4 m) del sitio Túnel 11-EE-1.

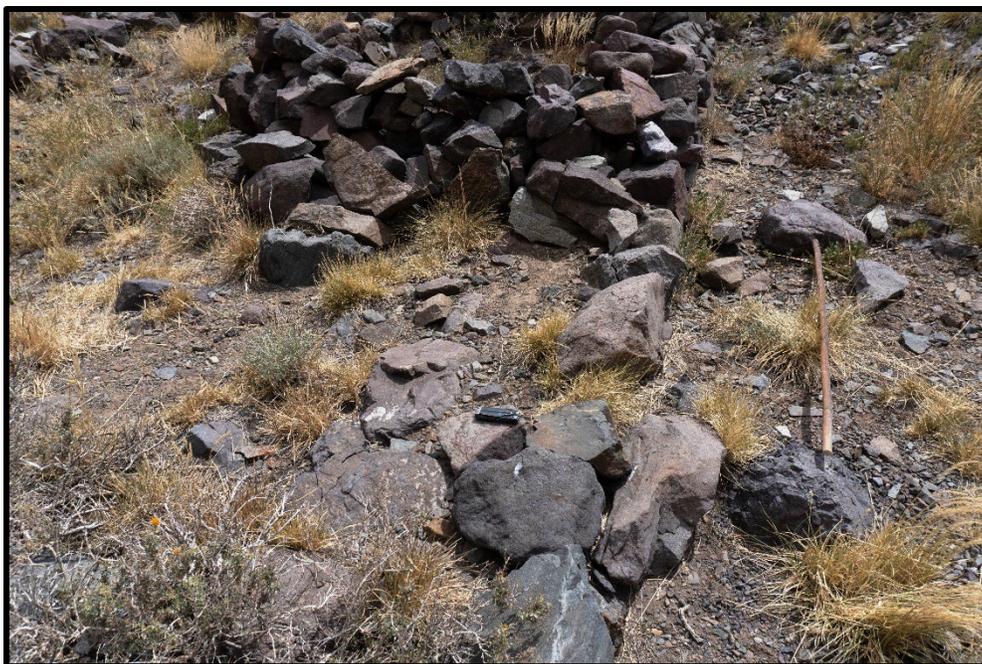
Figura 29. Detalle del cimiento construido con técnica de doble hilada con relleno (la vara que sirve de escala tiene un largo de 1,4 m y el objeto metálico sobre el cimiento es de 11,5 cm) del sitio Túnel 11-EE-1.

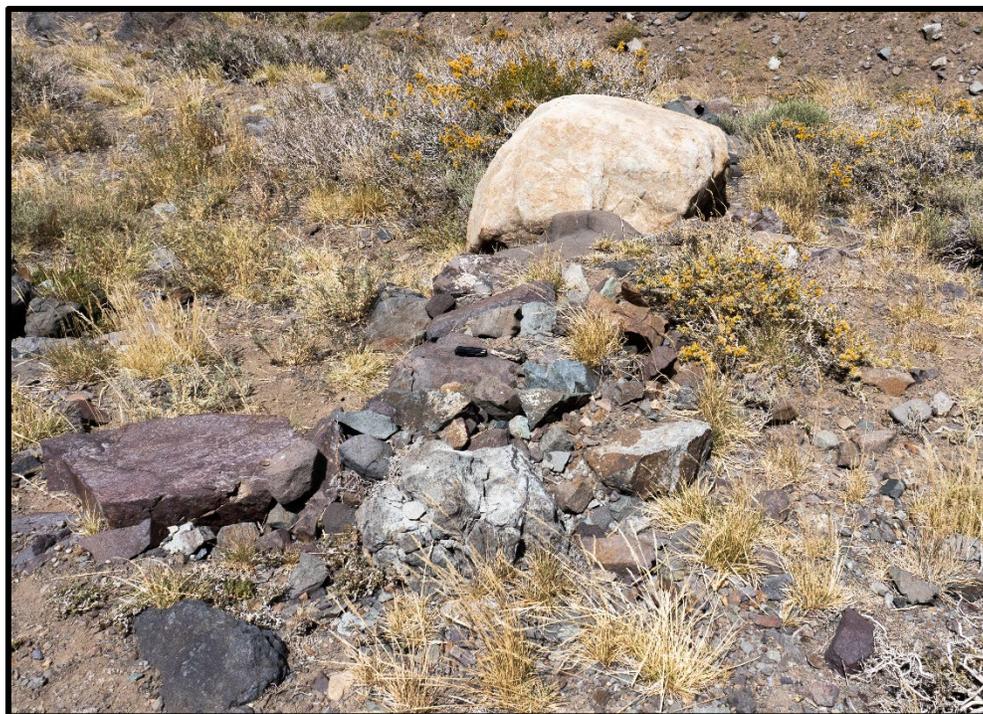
Figura 30. Eventual fragmento del segundo cimiento construido con doble hilada y relleno (el objeto metálico sobre el cimiento es de un largo de 11,5 cm) del sitio Túnel 11-EE-1.
